**CAHIER DES CHARGES**  
**DE LA VENTE SOUS PLI CACHETE**

### AVESNES CHAUSSOY (Somme)

# S.G. DIAGNOSTIC

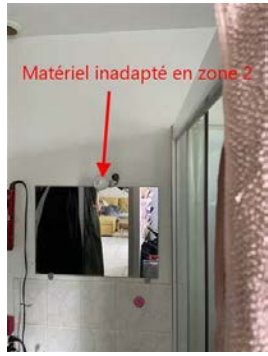
| N° Article (1) | Libellé et localisation (*) des anomalies | N° Article (2) | Libellé des mesures compensatoires (3) correctement mises en œuvre | Photos |
|---|---|---|---|---|
| B6.3.1 a | Local contenant une baignoire ou une douche : l'installation électrique ne répond pas aux prescriptions particulières appliquées à ce local (adéquation entre l'emplacement où est installé le matériel électrique et les caractéristiques de ce dernier – respect des règles de protection contre les chocs électriques liées aux zones).<br>Remarques : Présence de matériel électrique inadapté placé en zone 2 d'un local contenant une douche ou une baignoire ; Faire intervenir un électricien qualifié afin de supprimer le matériel électrique inadapté ou le remplacer par du matériel adapté | | | |

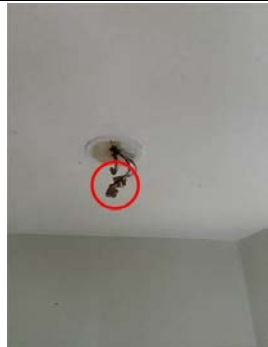
| N° Article (1) | Libellé et localisation (*) des anomalies | N° Article (2) | Libellé des mesures compensatoires (3) correctement mises en œuvre | Photos |
|---|---|---|---|---|
| B7.3 d | L'installation électrique comporte au moins une connexion avec une partie active nue sous tension accessible.<br>Remarques : Présence de connexion de matériel électrique présentant des parties actives nues sous tension ; Faire intervenir un électricien qualifié afin de remplacer les matériels présentant des parties actives nues sous tension | | | |

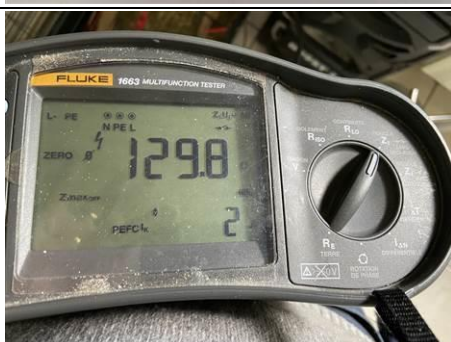
Photo PhEle001

Libellé de l'anomalie : B3.3.1 d La valeur de la résistance de la prise de terre n'est pas adaptée au courant différentiel résiduel (sensibilité) du ou des dispositifs différentiels protégeant l'ensemble de l'installation électrique.

Remarques : Valeur de la résistance de la prise de terre inadaptée au(x) dispositif(s) différentiel(s) ; Faire intervenir un électricien qualifié afin d'adapter la prise de terre au(x) dispositif(s) différentiel

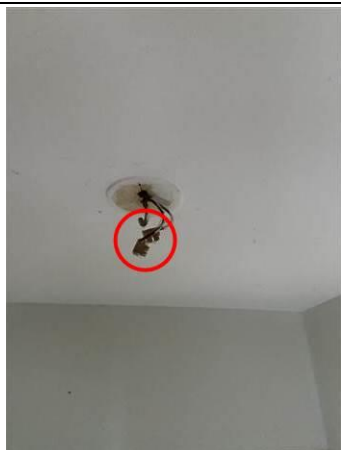
Photo PhEle002

Libellé de l'anomalie : B7.3 d L'installation électrique comporte au moins une connexion avec une partie active nue sous tension accessible.

Remarques : Présence de connexion de matériel électrique présentant des parties actives nues sous tension ; Faire intervenir un électricien qualifié afin de remplacer les matériels présentant des parties actives nues sous tension

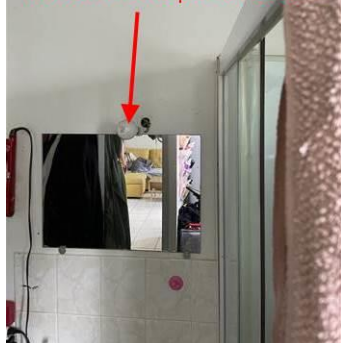
Photo PhEle003

Matériel inadapté en zone 2

Libellé de l'anomalie : B6.3.1 a Local contenant une baignoire ou une douche : l'installation électrique ne répond pas aux prescriptions particulières appliquées à ce local (adéquation entre l'emplacement où est installé le matériel électrique et les caractéristiques de ce dernier – respect des règles de protection contre les chocs électriques liées aux zones).

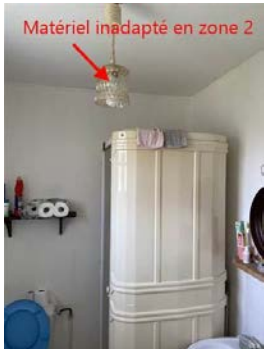
| N° Article (1) | Libellé et localisation (*) des anomalies | N° Article (2) | Libellé des mesures compensatoires (3) correctement mises en œuvre | Photos |
|---|---|---|---|---|
| B6.3.1 a | Local contenant une baignoire ou une douche : l'installation électrique ne répond pas aux prescriptions particulières appliquées à ce local (adéquation entre l'emplacement où est installé le matériel électrique et les caractéristiques de ce dernier – respect des règles de protection contre les chocs électriques liées aux zones).<br>Remarques : Présence de matériel électrique inadapté placé en zone 2 d'un local contenant une douche ou une baignoire ; Faire intervenir un électricien qualifié afin de supprimer le matériel électrique inadapté ou le remplacer par du matériel adapté | | | |

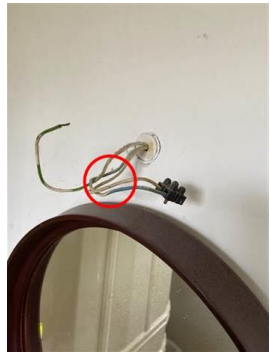
| N° Article (1) | Libellé et localisation (*) des anomalies | N° Article (2) | Libellé des mesures compensatoires (3) correctement mises en œuvre | Photos |
|---|---|---|---|---|
| B8.3 e | Au moins un conducteur isolé n'est pas placé sur toute sa longueur dans un conduit, une goulotte ou une plinthe ou une huisserie, en matière isolante ou métallique, jusqu'à sa pénétration dans le matériel électrique qu'il alimente.<br>Remarques : Présence de conducteurs électriques non protégés mécaniquement ; Faire intervenir un électricien qualifié afin d'installer des protections mécanique sur les conducteurs non protégés | | | |

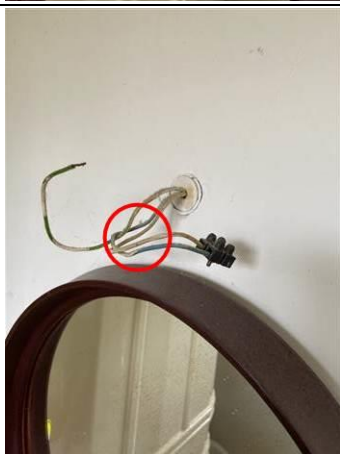
Photo PhEle003

Libellé de l'anomalie : B8.3 e Au moins un conducteur isolé n'est pas placé sur toute sa longueur dans un conduit, une goulotte ou une plinthe ou une huisserie, en matière isolante ou métallique, jusqu'à sa pénétration dans le matériel électrique qu'il alimente.

Remarques : Présence de conducteurs électriques non protégés mécaniquement ; Faire intervenir un électricien qualifié afin d'installer des protections mécaniques sur les conducteurs non protégés

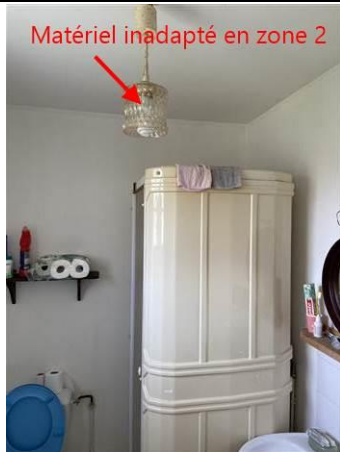
Photo PhEle004

Libellé de l'anomalie : B6.3.1 a Local contenant une baignoire ou une douche : l'installation électrique ne répond pas aux prescriptions particulières appliquées à ce local (adéquation entre l'emplacement où est installé le matériel électrique et les caractéristiques de ce dernier – respect des règles de protection contre les chocs électriques liées aux zones).  
Remarques : Présence de matériel électrique inadapté placé en zone 2 d'un local contenant une douche ou une baignoire ; Faire intervenir un électricien qualifié afin de supprimer le matériel électrique inadapté ou le remplacer par du matériel adapté

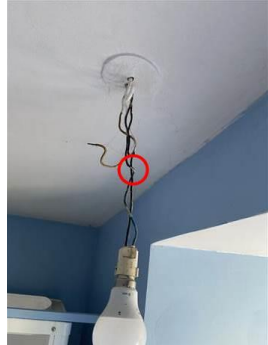
| N° Article (1) | Libellé et localisation (*) des anomalies | N° Article (2) | Libellé des mesures compensatoires (3) correctement mises en œuvre | Photos |
|---|---|---|---|---|
| B8.3 e | Au moins un conducteur isolé n'est pas placé sur toute sa longueur dans un conduit, une goulotte ou une plinthe ou une huisserie, en matière isolante ou métallique, jusqu'à sa pénétration dans le matériel électrique qu'il alimente.<br>Remarques : Présence de conducteurs électriques non protégés mécaniquement ; Faire intervenir un électricien qualifié afin d'installer des protections mécanique sur les conducteurs non protégés | | | |

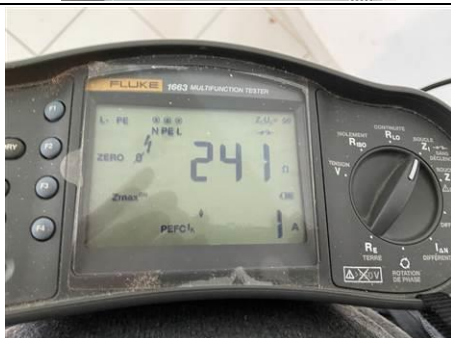
Photo PhEle001

Libellé de l'anomalie : B3.3.1 d La valeur de la résistance de la prise de terre n'est pas adaptée au courant différentiel résiduel (sensibilité) du ou des dispositifs différentiels protégeant l'ensemble de l'installation électrique.

Remarques : Valeur de la résistance de la prise de terre inadaptée au(x) dispositif(s) différentiel(s) ; Faire intervenir un électricien qualifié afin d'adapter la prise de terre au(x) dispositif(s) différentiel

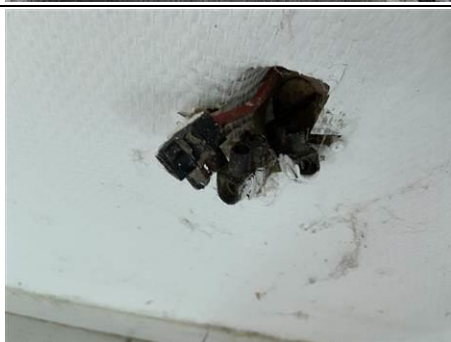
Photo PhEle002

Libellé de l'anomalie : B7.3 d L'installation électrique comporte au moins une connexion avec une partie active nue sous tension accessible.

Remarques : Présence de connexion de matériel électrique présentant des parties actives nues sous tension ; Faire intervenir un électricien qualifié afin de remplacer les matériels présentant des parties actives nues sous tension

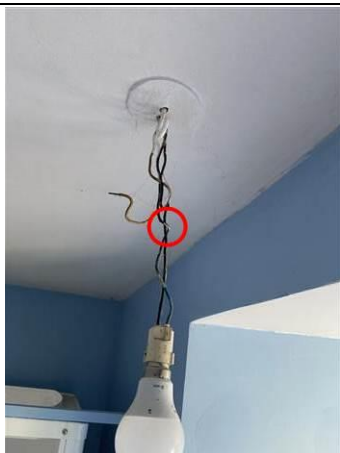
Photo PhEle003

Libellé de l'anomalie : B8.3 e Au moins un conducteur isolé n'est pas placé sur toute sa longueur dans un conduit, une goulotte ou une plinthe ou une huisserie, en matière isolante ou métallique, jusqu'à sa pénétration dans le matériel électrique qu'il alimente.

Remarques : Présence de conducteurs électriques non protégés mécaniquement ; Faire intervenir un électricien qualifié afin d'installer des protections mécanique sur les conducteurs non protégés

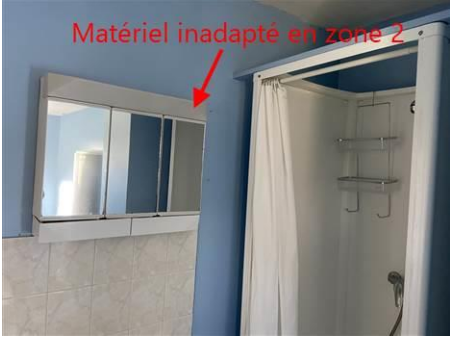
Photo PhEle004

Matériel inadapté en zone 2

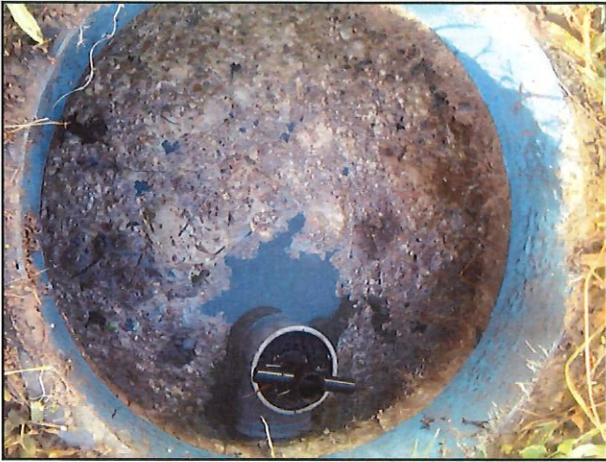
Sortie décanteur

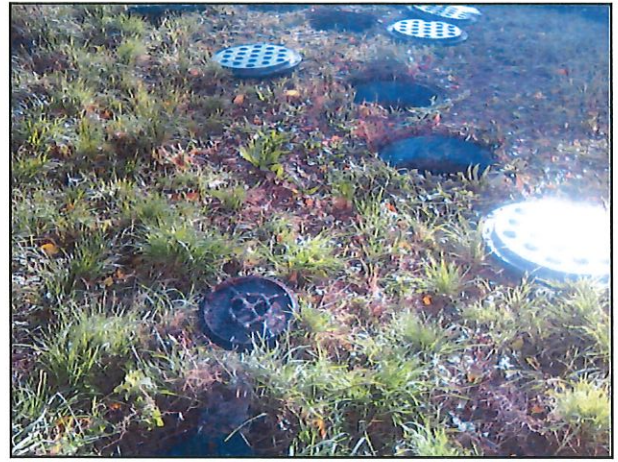
Vue d'ensemble décanteur

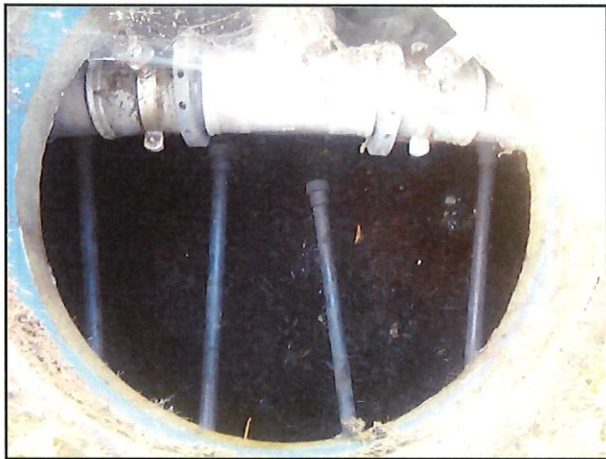
Rampe du système de distribution de l'eau sur le média filtrant qui n'est plus correctement fixée

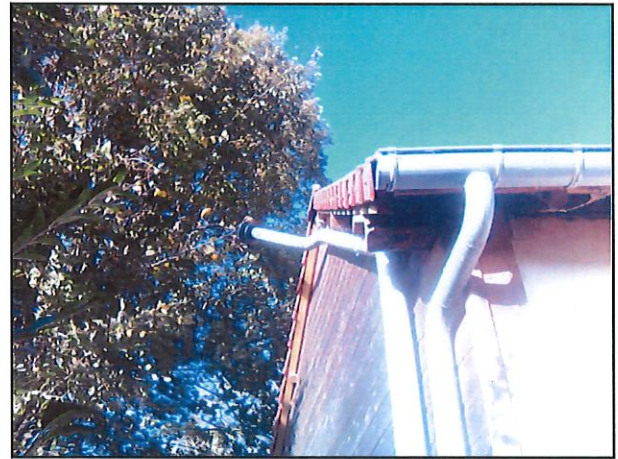
Extrémité de la ventilation secondaire

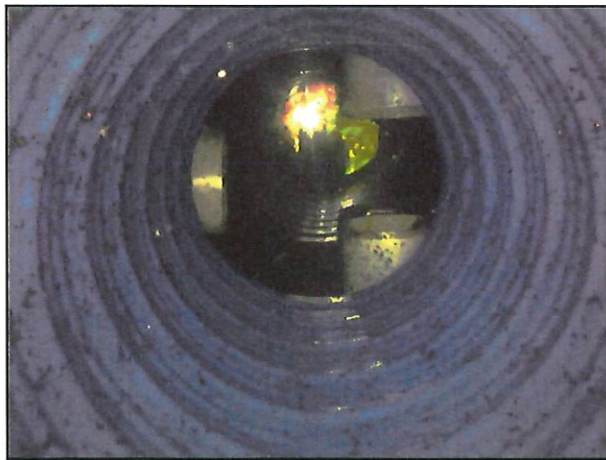
Regard de répartition
